# ESTRATEGIAS DE CONSERVACIÓN VIAL MEDIANTE INNOVACIÓN DE LA EVALUACIÓN SUPERFICIAL DEL PAVIMENTO FLEXIBLE TRAMO CAMIRI – BOYUIBE

## ROAD CONSERVATION STRATEGIES THROUGH INNOVATION OF THE SURFACE EVALUATION OF THE FLEXIBLE PAVEMENT SECTION CAMIRI – BOYUIBE

El trabajo desarrollado, presentara una propuesta de evaluación para medir la condición superficial de pavimentos, en las carreteras basada en una modificación del método VIZIR y PCI, con el propósito de formular alternativas de mantenimiento para la ampliación de vida útil del pavimento.

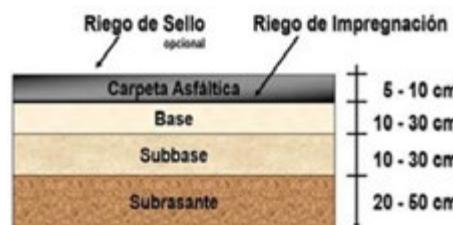
Son pavimentos formados por una sub base y/o una base hidráulica o estabilizada y una superficie o capa portante, como se muestra en la Figura 1, que puede ser: capa de mezcla bituminosa en frío o in situ o en caliente Mezcla en fábrica, también conocido como hormigón asfáltico, e incluso sella el riego en la superficie de la carpeta.

**Figura 1.** Sección típica de un pavimento flexible datos

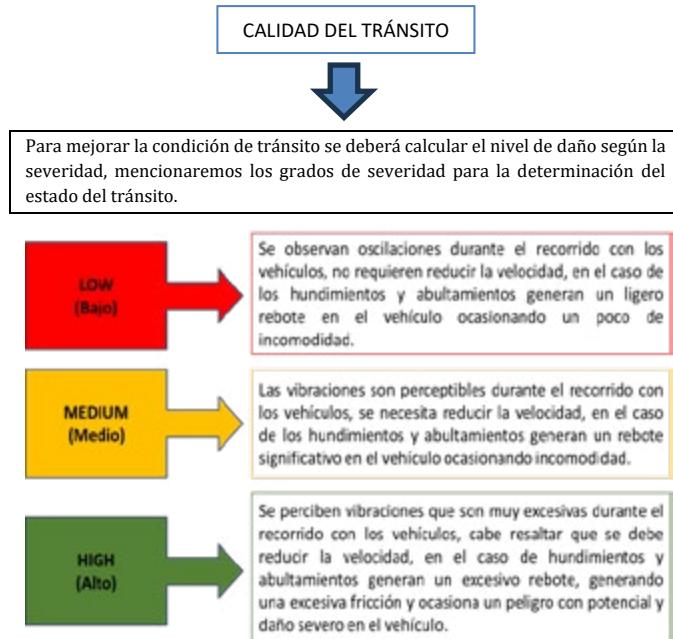
**Figura 2.** Factores de Evaluación del Pavimento Flexible

La evaluación de pavimentos se describe como una serie de actividades realizadas para determinar las condiciones estructurales y funcionales de un pavimento. Este es un aspecto que ha cobrado mucha importancia en la tecnología de pavimentos, que parte desde la ejecución de la obra, ejecución y durante todo el ciclo de vida pasando por la operación periódica del comportamiento del pavimento, investigando la evolución en el tiempo y en el espacio, desde los daños, la capacidad estructural, la calidad de rodadura, la seguridad, los costos asociados al mantenimiento y operación de los pavimentos viales, por lo tanto tienen un papel importante en la implementación de un sistema de gestión de pavimentos.

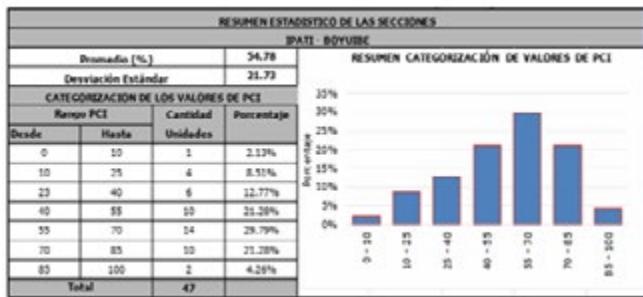
**Figura 5.** Resumen Estadístico del PCI tramo 770+989 al 835+039.

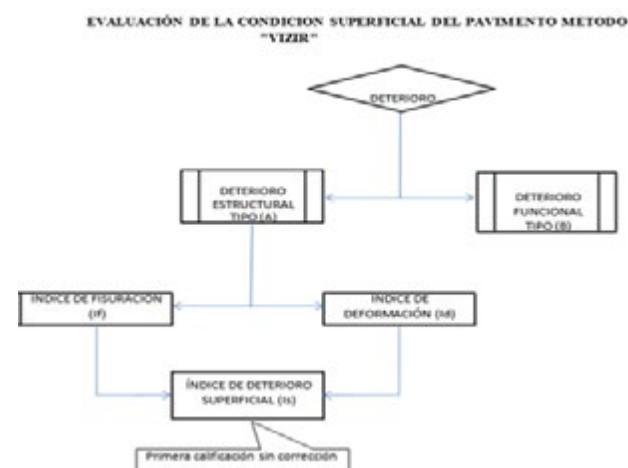
**Figura 6.** Diagrama de Flujo de la Primera Calificación con Método VIZIR

La Figura 6 muestra el diagrama de flujo correspondiente al método VIZIR, siguiendo la parte del procedimiento para encontrar la primera definición del índice de daño superficial no reparado, donde el índice se define en base al daño de la estructura tipo "A".

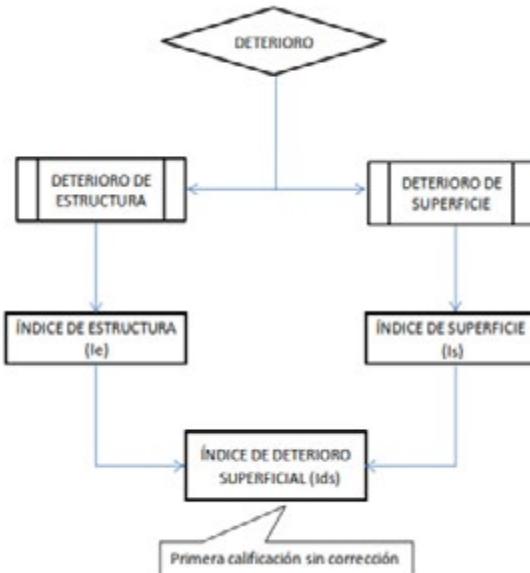
**Figura 7.** Diagrama de Flujo de la Primera Calificación con Método ESPF

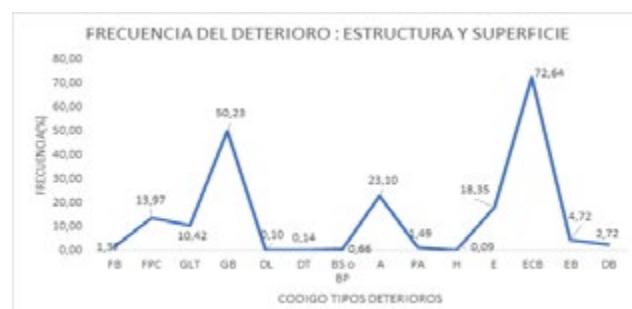
**Figura 8.** Frecuencia del Tipo de Deterioro con Método ESPF

En la figura 8 se presenta la frecuencia y tipos de los deterioros considerados para calificar la condición del pavimento con el método ESPF.

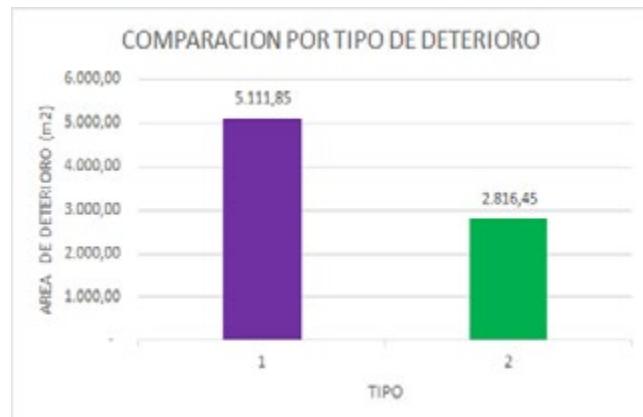
**Figura 9.** Frecuencia del Tipo de Deterioro con Método ESPF

En la Figura 9 se compara la incidencia de cada uno de los tipos de deterioros de la cual con el método

propuesto ESPF se considera el 100% y no se excluye a los deterioros clasificados como de superficie.

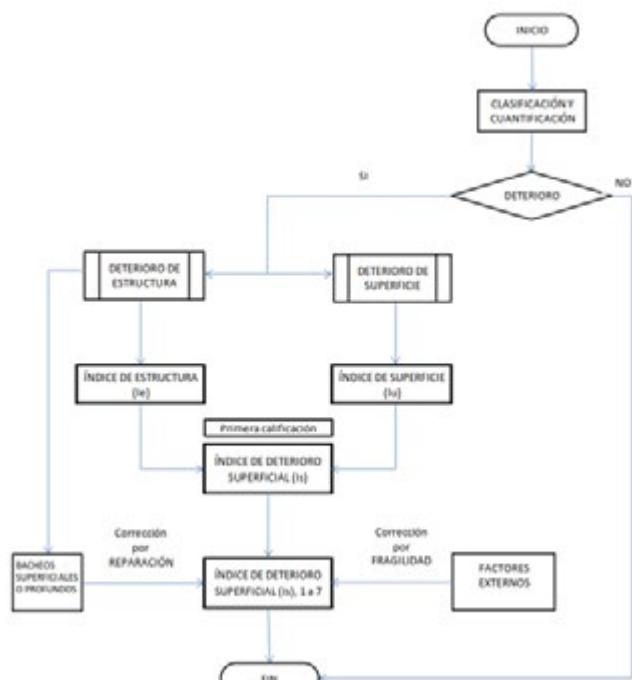
**Figura 10.** Diagrama de Flujo del Método ESPF

Con el diagrama de flujo de la Figura 10 se indica los procedimientos a seguir para la evaluación de la condición del pavimento aplicando el método ESPF, donde se aprecia donde son apreciados todos los tipos de daños en el pavimento flexible.

A partir del índice de deterioro superficial (Ids), se define tres situaciones generales en relación con la probable capacidad del pavimento en el instante de la evaluación aplicada.

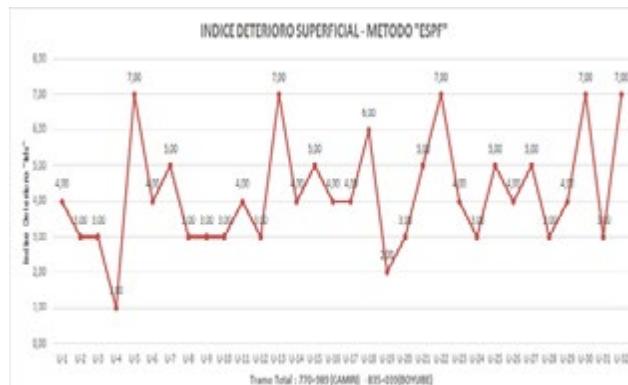
**Figura 11.** Diagrama de Flujo del Método ESPF

En la figura 11 se observa la variación del índice de deterioro superficial aplicando el método propuesto.

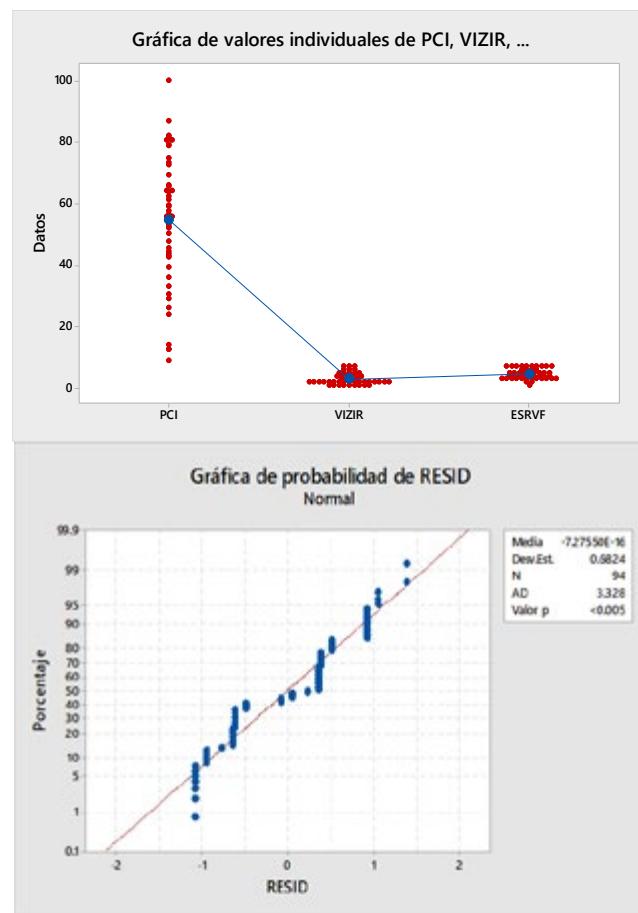
**Figura 12.** Valores Individuales de PCI, VIZIR, ESPF y correlación

Los resultados de la evaluación efectuada sirven para determinar la mejor alternativa para prolongar la vida útil del pavimento básico. Existen varios métodos para efectuar los relevamientos de fallas pero en el país actualmente está siendo utilizado con mayor arraigo la metodología PCI (Pavement Condition Index) es decir el cálculo del Índice de la condición del pavimento; razón por la cual además de realizar la comparación de resultados con los métodos aplicados se usará el método PCI para realizar la comparación con el método VIZIR y con el propuesto ESPF que identifica en forma global las patologías que evidencia el estado de la vía.

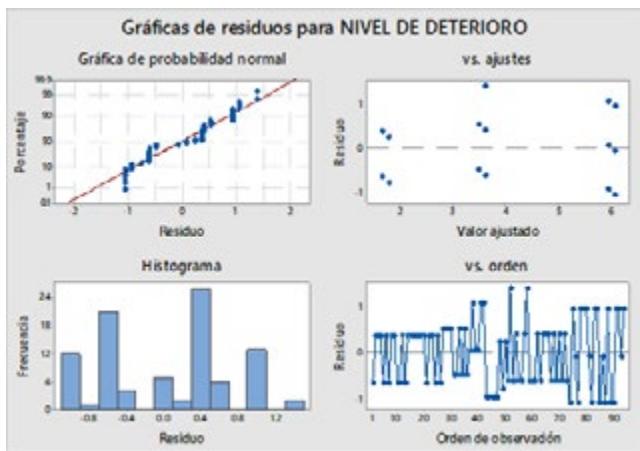
**Figura 13.** Residuos para Nivel de Deterioro

El modelo tiene un porcentaje de variación de la respuesta  $R^2=87.18\%$  lo cual indica que el modelo se ajusta a los datos con un 86.76% de confiabilidad, y el modelo predice la respuesta para nuevas informaciones con una confiabilidad de 86.01%.
